Konditionskartläggning av Vörå ungdomsföreningslokal

Examensarbete för ingenjör (YH)-examen

Titel: Konditionskartläggning av Vörå ungdomsföreningslokal

Title: Condition Survey for Vörå Youth Union House

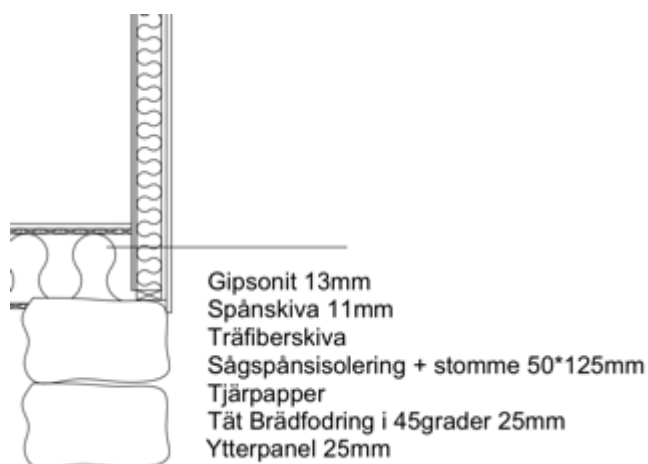
tät brädfodring, tjärpapper, isolering 125mm och 50*125mm stomme, träfiberskiva, tät brädfodring eller spånskiva och gipsonit. (se skisser nedan). U-värdet för denna vägg är o.544 W/m²K vilket är rätt bra på en gammal byggnad.

Förbättringar borde ändå göras eftersom ytterväggen helt saknar luftspalt och det finns risk för kondens och mögelbildning. Bifogat finns U-värdesberäkningar på ytterväggen samt även beräkning på en optimal yttervägg som kunde göras för att få ner U-värdet ytterligare till o.213W/m²K.

Figur 1 Skiss av befintlig regelvägg

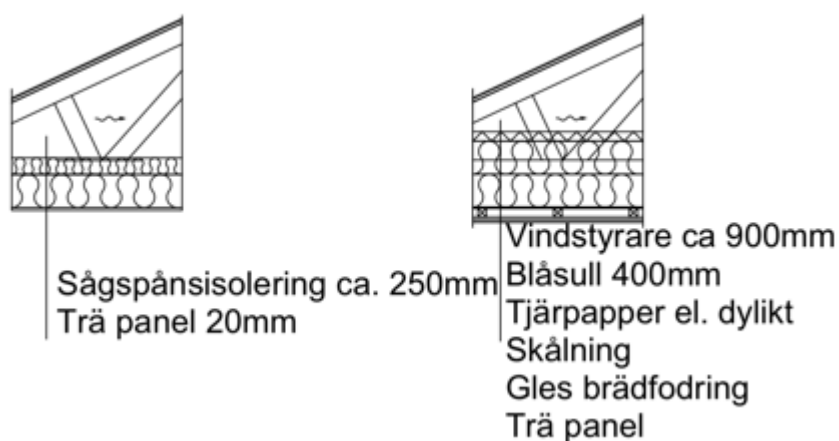
Takkonstruktionen består av träpanel och sågspånsisolering på ca 250mm i medeltal. Tjockleken på isoleringen varierar dock kraftigt, på en del ställen var tjockleken bara ca 50mm och på andra ställen upp till 400mm, vilket även kom tydligt fram vid termografering. I isoleringen fanns tydliga spår av vattenläckage genom det gamla plåttaket som numera är bytt. Därför borde isoleringen bytas ut. Nuvarande takkonstruktion har ett U-värde på $0.382\text{W/m}^2\text{K}$. Om man bytte ut sågspånet mot 400mm blåsull skulle den få ett U-värde på $0.120\text{W/m}^2\text{K}$, vilket är över tre gånger bättre. Nedan finns två skisser på nuvarande takisolering samt hur en ny kunde se ut. (I bilaga 2 finns U-värdesberäkningar)

Figur 5 Skiss på befintligt takbjälklag (vänster) samt en skiss på ett förbättringsalternativ (höger)

Takbjälklaget har i samband med att taket läckt sugit i sig en del fukt, och sågspånen borde därför bytas ut. Det finns som sagt även stora ojämnheter i sågspånslagret som kunde jämnas ut som "första hjälp" för att förhindra värmen som stiger att bilda kondens på undertaket, något som bidrar till mera fukt. I samband med isoleringsbytet bör man få någon form av ångspärr i taket som skulle stoppa ångan från att stiga upp i mellantaket.

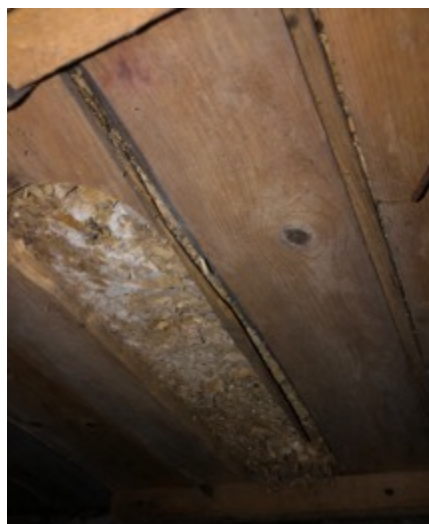
med tiden sjunka ihop. Enligt beräkningar skulle det även handla om fara för mögelbildning i den undre delen av trossbotten, vilket visade sig stämma, eftersom det upptäcktes vitmögel när konstruktionen öppnades.

Figur 8 Vitmögel i krypgrunden

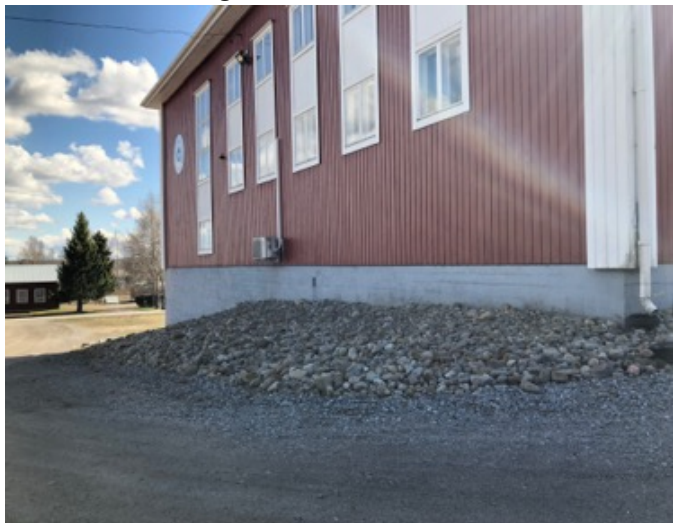
Man borde se över krypgrunden för att få en bättre luftströmning. Där borde finnas ventilationsöppningar både i norra och södra änden av huset. Man kunde även eventuellt installera automatisk ventilation i krypgrunden för att förhindra en del problem. I nuläget borde man ställa in luftavfuktare i kryprummet för att förhindra att vitmöglet sprids.

**Figur 1 Endast en ventilationöppning (Norr)**

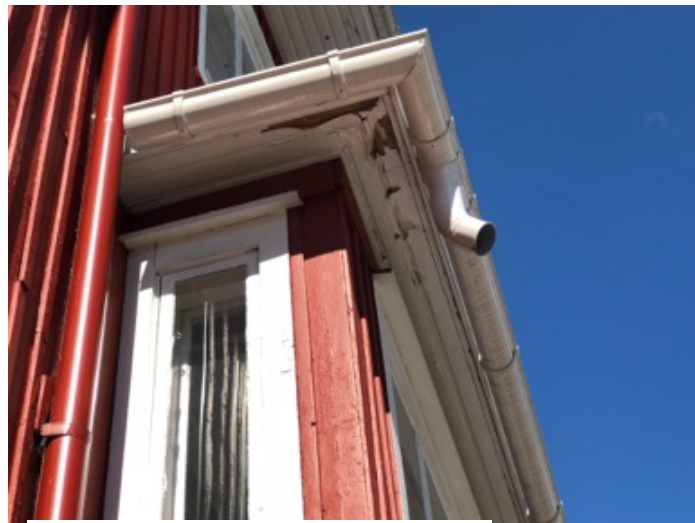
**Figur 2 På bilden kan man se att stupröret saknas (öst)**

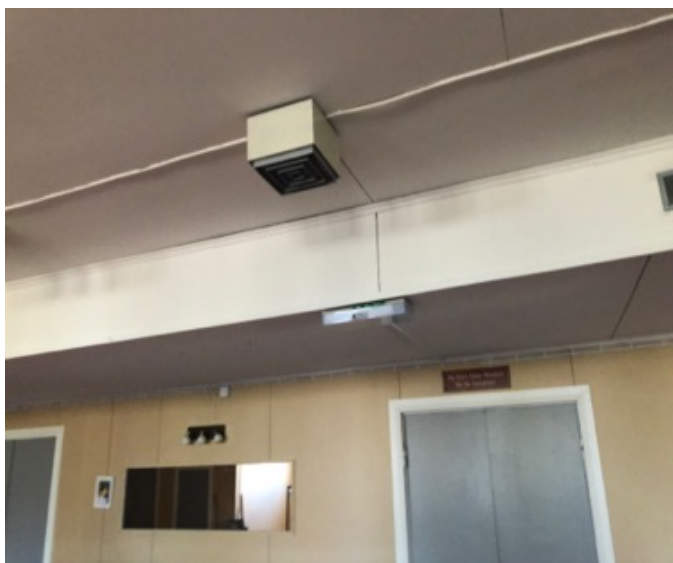
15.3.2020 hade styrelsen ett möte där vi beslöt söka bidrag från kommunen för att kunna renovera taket i aulan, vilket för tillfället sviktar och med tiden riskerar att kollapsa. Vi konstaterade även att nästa fas av renoveringen kommer vara en förnyelse av elinstallationer på våning 1 (festsalsvåningen) och den kommer att påbörjas från aulan och i samband med takrenoveringen fortsätta inåt.

**Figur 3 Aulataket. På bilden kan man se att aulataket sviktat.**

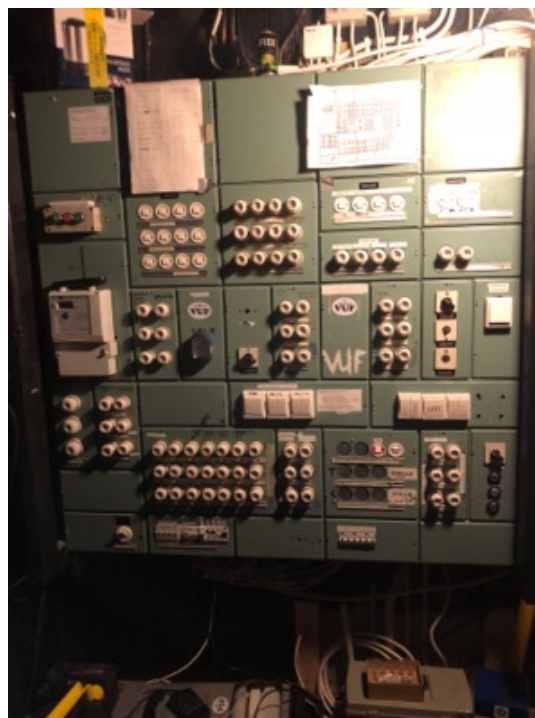
**Figur 4 Gammalt elsystem**

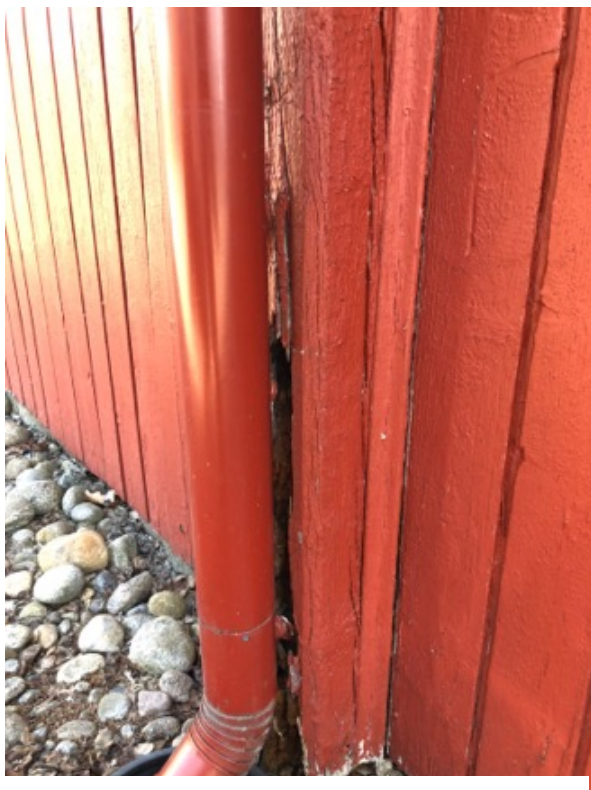
Figur 5 Stödbalk på salsvägg (väst). På bilden kan man se en ruttnad stödbalk.

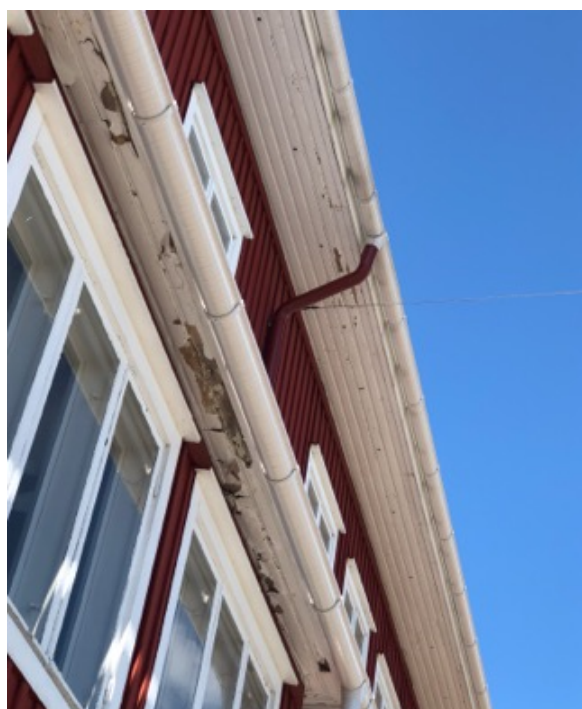
Fasaden består av träpanel. Man kan på en del ställen se att panelen börjat ruttna, eftersom den dragit i sig fukt (Se figur 6). Hängränorna har under många år läckt, och de blev därför utbytta i samband med plåttaksrenoveringen, men det fattas fortsättningsvis ett stuprör på den östra sidan (se figur 2). På den västra sidan av byggnaden kan man se en väggförstyvning, som på grund av att stuprännorna läckt har ruttnat (se figur 5). Också på underslagspanelen har i och med att hängränorna läckt färgen börjat flagna, vilket syns tydligt i figur 7.

Figur 7 Underslags bräder på östra sidan. På bilden kan man se färgsläpp på grund av att hängrännorna läkt.

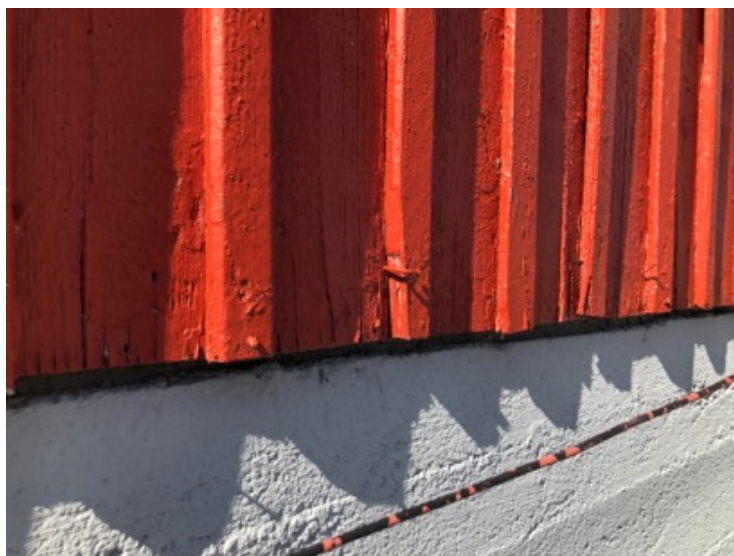
Figur 6 Fasad (öst). På bilden kan man se ruttnad träpanel

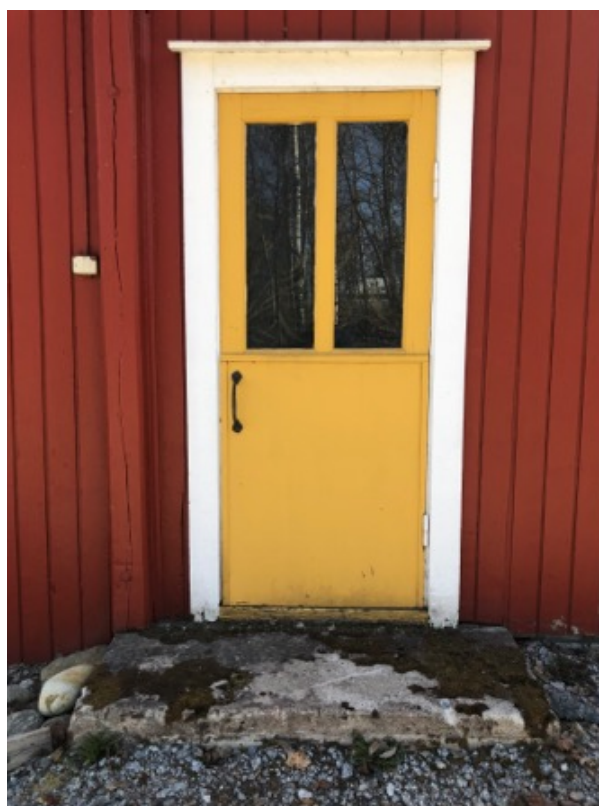
Figur 8 Gammal ytterdörr (väst). På bilden kan man se en gammal ytterdörr som inte är tät.

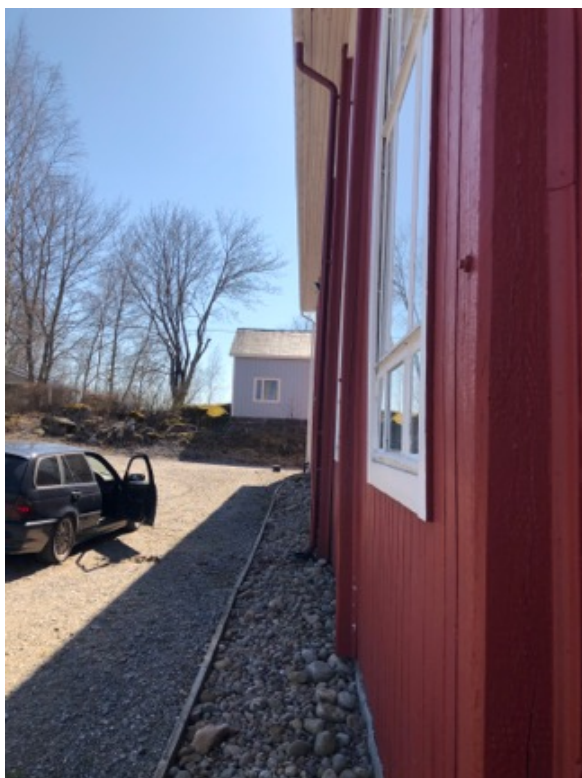
Figur 9 Yttervägg (Väst). På bilden kan man se att ytterväggen buktar ut på grund av att stödbalkar börjat ruttna.

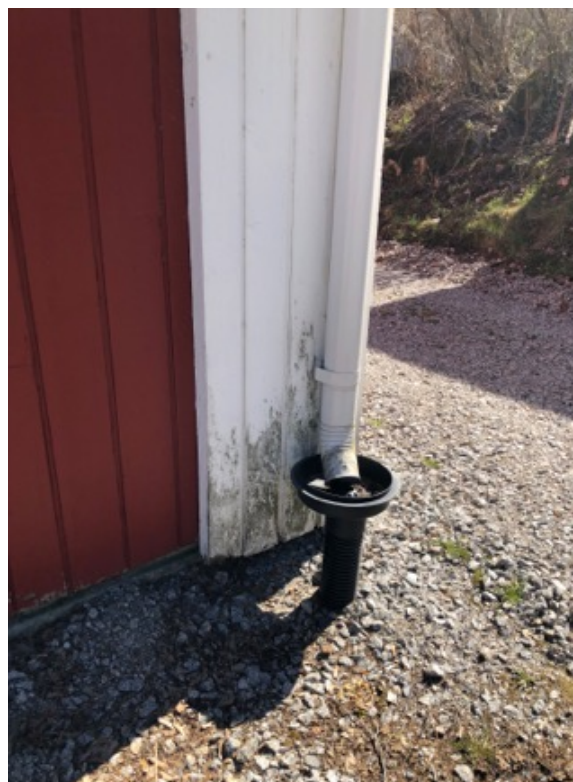
Figur 10 Ytterhörn (sydväst). På bilden kan man se att det börjat växa mossa på ytterväggen.

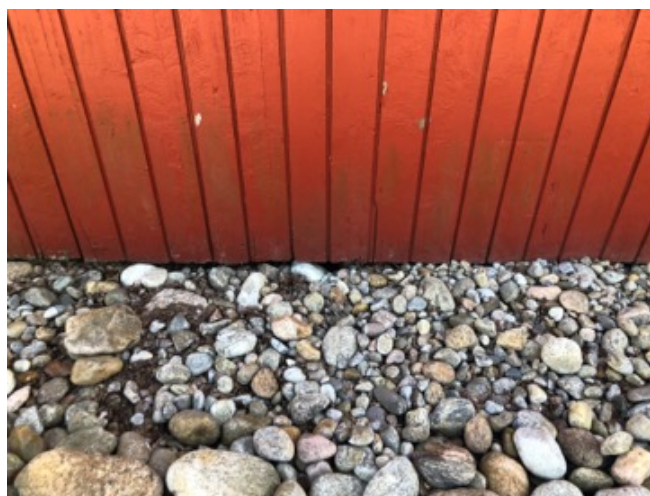
Figur 12 Fasad (öst). På bilden kan man se att fasaden har börjat ruttna nertill.

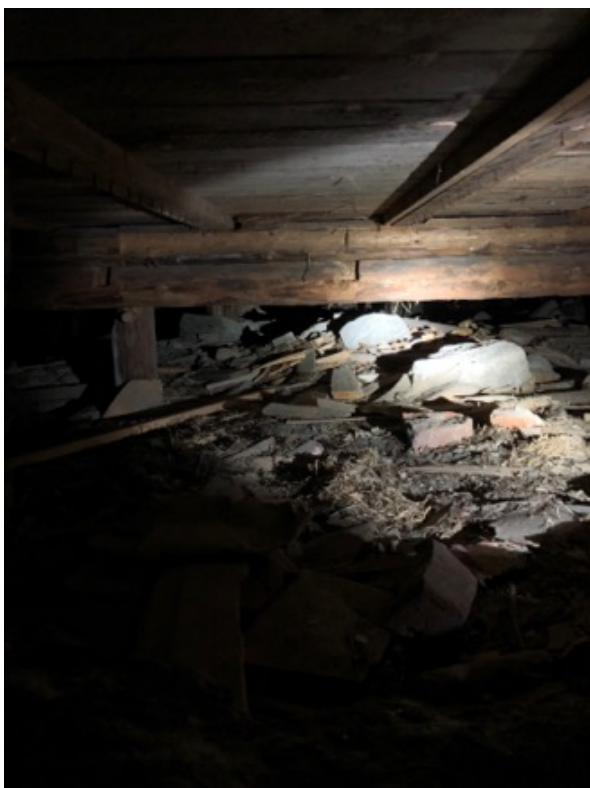
Figur 13 Krypgrunden. På bilden kan man se att det finns en del bråte i krypgrunden.

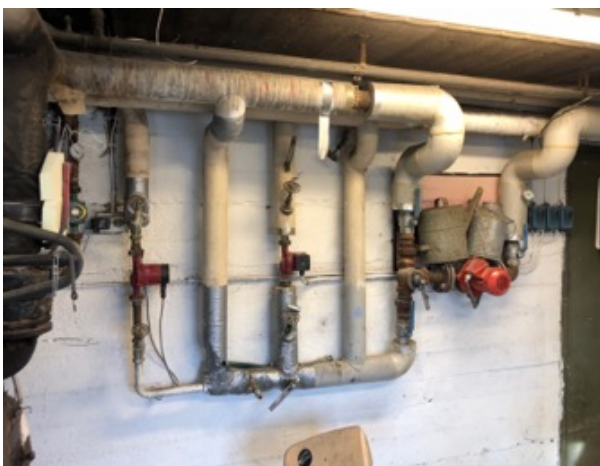
Figur 15 Pannrummet. På bilden kan man se den asbestinnehållande isoleringen på rören som är tejpad.

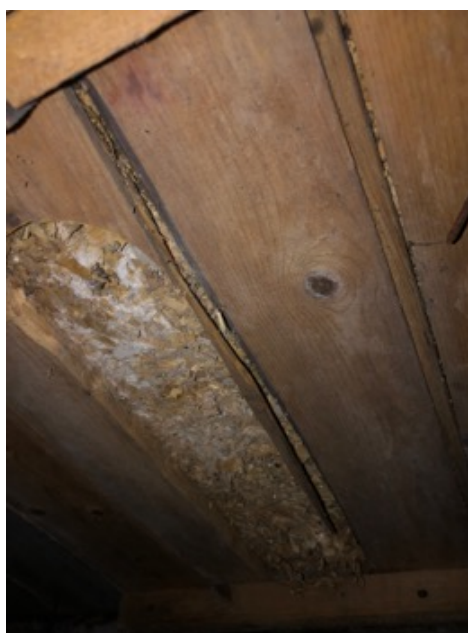
Vid öppnandet av golvkonstruktionen konstaterades vitmögel i nedre delarna av trossbotten, vilket tyder på fuktangrepp från krypgrunden. (Se figur 16)

Figur 16 Golvkonstruktionen. På bilden kan man se vitmöglet i golvkonstruktionen.

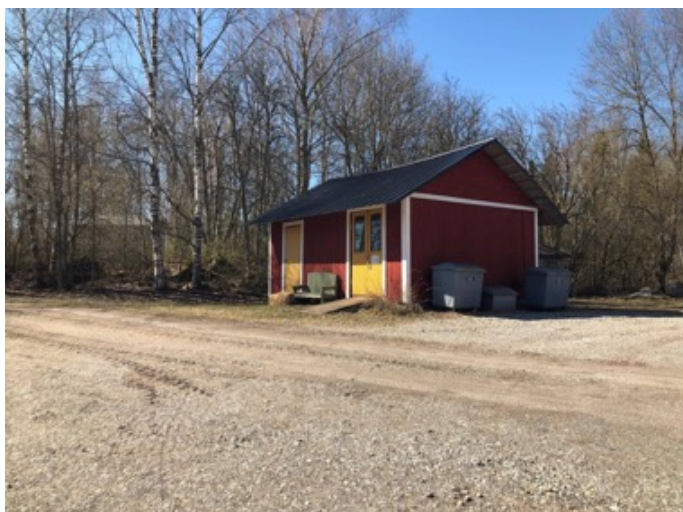
Figur 17 Gårdsbyggnaden. På bilden kan man se att gårdsbyggnaden saknar takavvattnings system.

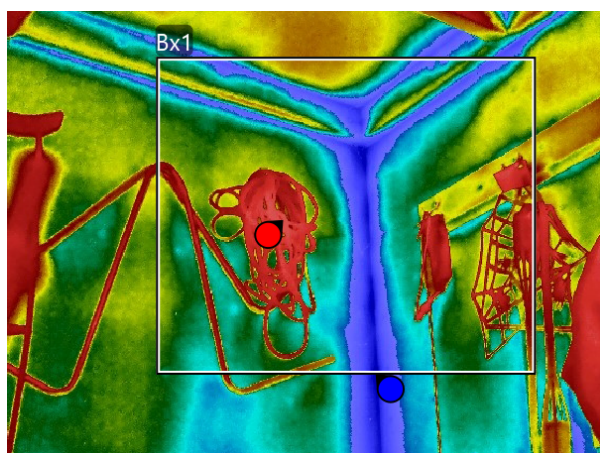
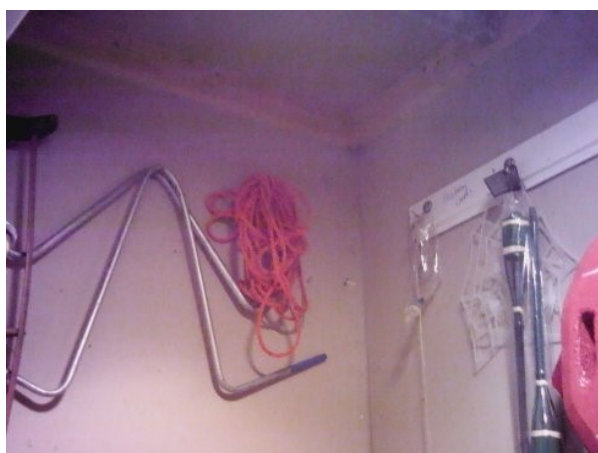
**BILD 19**

Min.temp område (Bx1) 9,5 °C

Ytterväggarna bör försees med luftspalt för att förhindra att fukt sätter sig i konstruktionen. I samband med öppningen av fasaden bör ytterhörnen på byggnaden kontrolleras, eftersom fotografering med värmekamera visade att ytterhörnet mot sydväst var kallt. (Se bilaga 1.2, Bild 19)

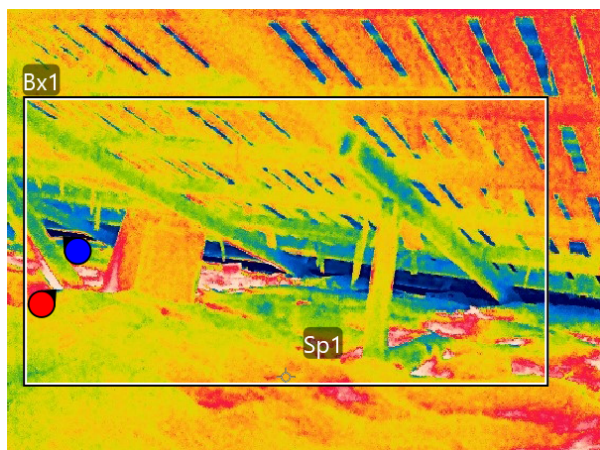
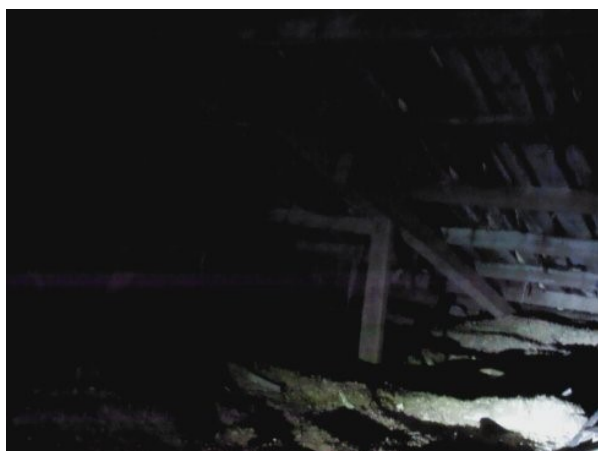
BILD 23

Min.temp område (Bx1)	1,5 °C
Temp punkt (Sp1)	7,9 °C
Tryckdifferens	- 2 Pa
Inomhustemperatur	-2,0 °C

Isoleringen på takbjälklaget bör småningom bytas ut, eftersom sågspån sugrar i sig fukt och är mycket ojämnt utbrett (Se bilaga 1.2, Bild 23), något som bidrar till att det sipprar ut värme genom mellantaket. Vid hög temperatur på mellantaket finns det risk för kondensbildning, och fuktbildningen fortsätter fastän plåttaket blivit utbytt. Allra först borde man nu jämna ut det isolerande sågspånsskiktet.
